RAPPORT VEDRØRENDE ORIENTERENDE MILJØUNDERSØGELSE AF BYGNING

Herlev Bygade 90, 2730 Herlev

Dato: 11-08-2022

DMR-sagsnr.: 2022-2320

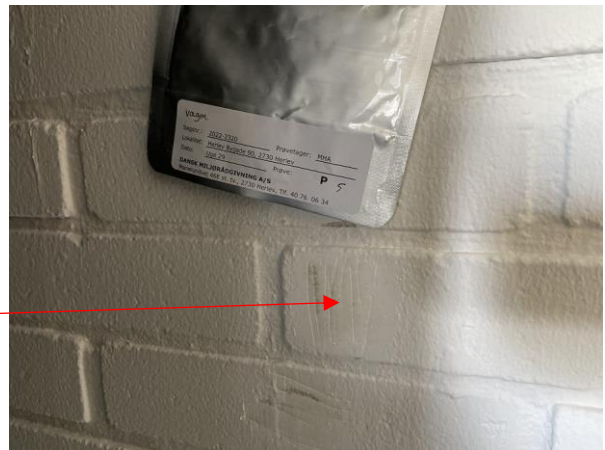
#44 P5

Der er konstateret indhold af PCB og eller tungmetaller over grænseværdierne for forurenede affald i alle udtagne prøver af vægmaling. Derudover er der konstateret PCB svarende til farligt affald i tre malingsprøver fra vægge i bygningerne (P5, P13 og P41).

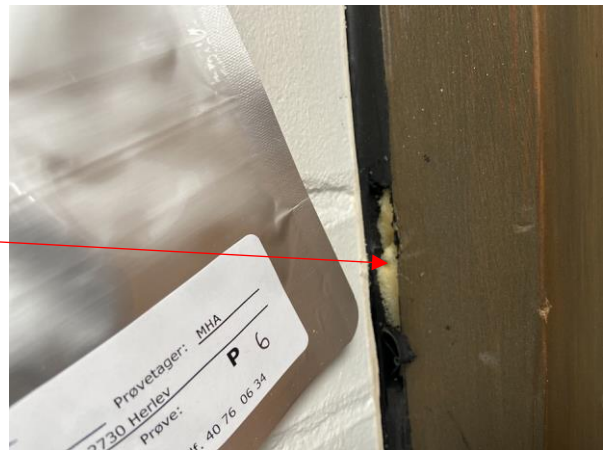
#46 P6

Der er konstateret indhold af PCB over grænseværdien for farligt affald i én ud af tre analyserede prøver fra fugemasse omkring dørkarme (P6).

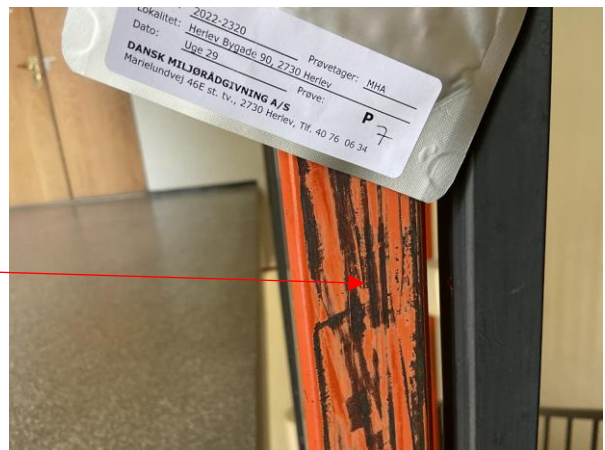
#48 P7

I alle udtagne malingsprøver fra metal er der konstateret indhold af PCB over grænseværdien for forurenede affald. I to af prøverne (P7 og P9) er konstateret indhold af PCB svarende til farligt affald. Derudover er der i prøverne udtaget fra malede faldstammer konstateret indhold af PAH svarende til hhv. forurenede affald (P9) og farligt affald (P48).

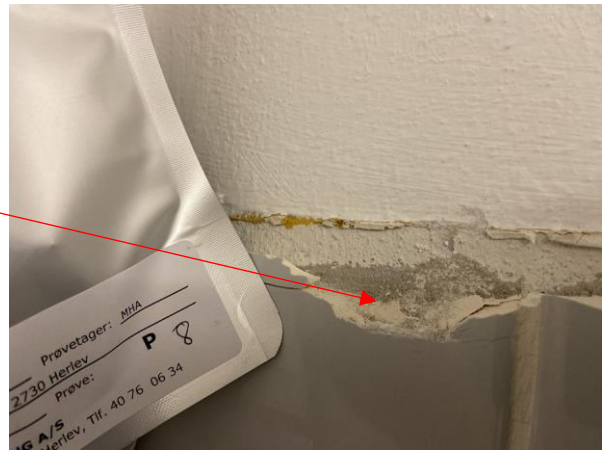
#50 P8

Der er konstateret asbest i én ud af fem analyserede prøver fra fliseklæb (P8). Asbest er konstateret bag blå vægfliser.

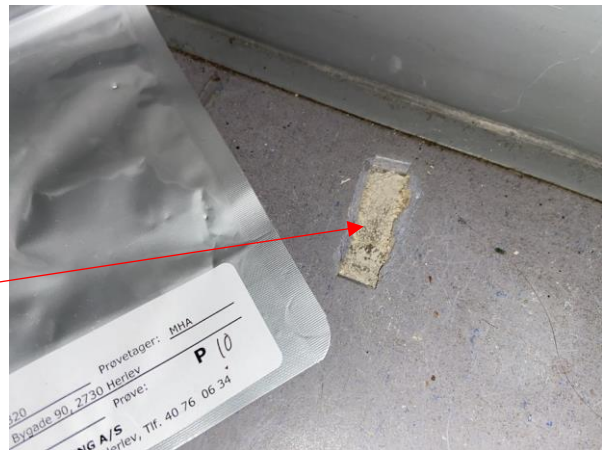
#54 P10

Der er konstateret indhold af tungmetaller svarende til farligt affald i seks ud af otte udtagne prøver fra linoleumsgulve i bygningen (P10, P11, P20, P28, P38 og P39). I de resterende to prøver er der konstateret indhold af PCB og/eller tungmetaller svarende til forurenede affald (P19 og P33).

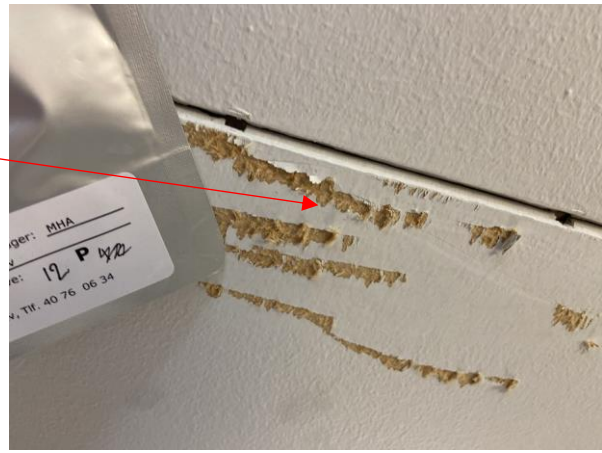
#58 P12

I prøverne udtaget af loftmaling på bjælker (P26) og gipslofter (PP4 og P12) er der konstateret indhold af PCB svarende til farligt affald og indhold af tungmetaller svarende til forurenede h.v. farligt affald.

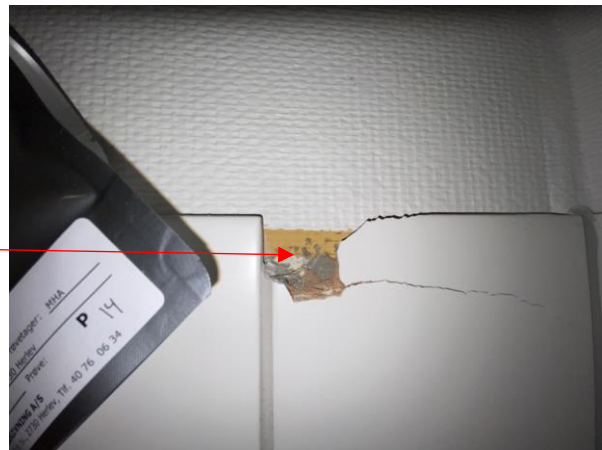
#62 P14

Der er konstateret indhold af tungmetaller svarende til forurenede affald i én prøve af hvide vægfliser (P14).

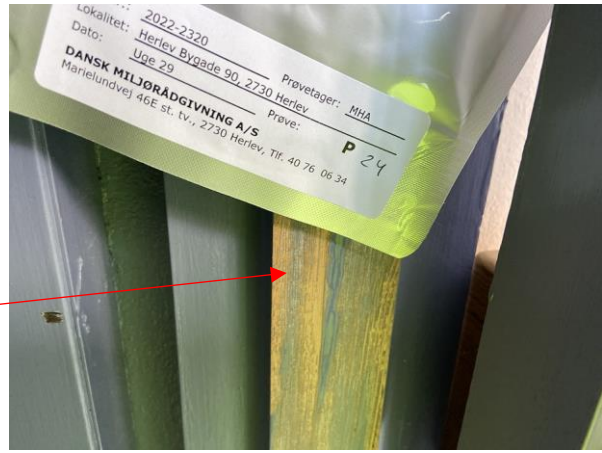
#82 P24

Der er i fire ud af fem prøver udtaget fra malet indvendigt træværk (P3, P24, P29 og P32) konstateret indhold af PCB og i to prøver også tungmetaller svarende til farligt affald. I den sidste prøve (P36) er der konstateret indhold af PCB svarende til forurenede affald.

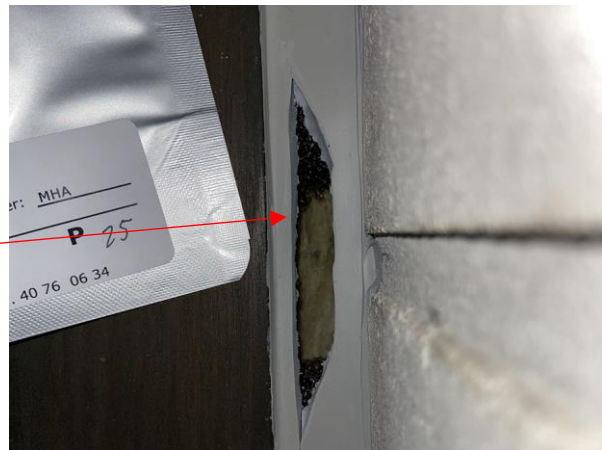
#84 P25

I de udtagne prøver af fuger omkring vinduer uden DS-mærkning (P25 og P81) er der konstateret PCB svarende til forurenede affald.

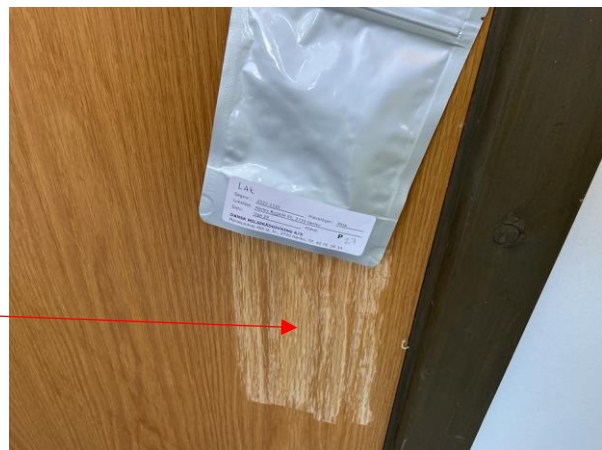
#88 P27

Der er konstateret indhold af PCB svarende til farligt affald i den udtagne prøve af lak fra trædør (P27).

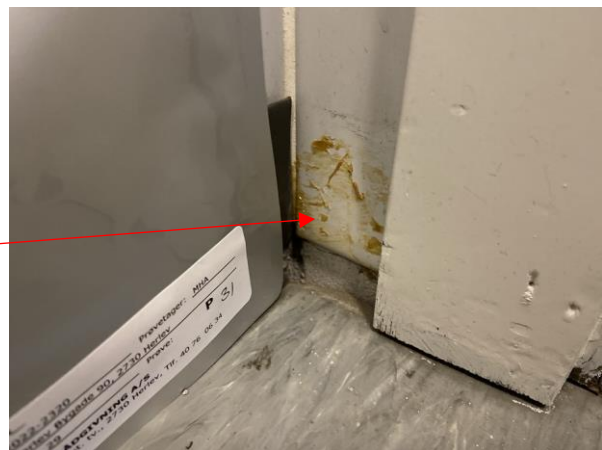
#96 P31

I prøverne udtaget af plastfodlister (P1 og P31) er der konstateret indhold af PCB og/eller tungmetaller svarende til forurenede affald.

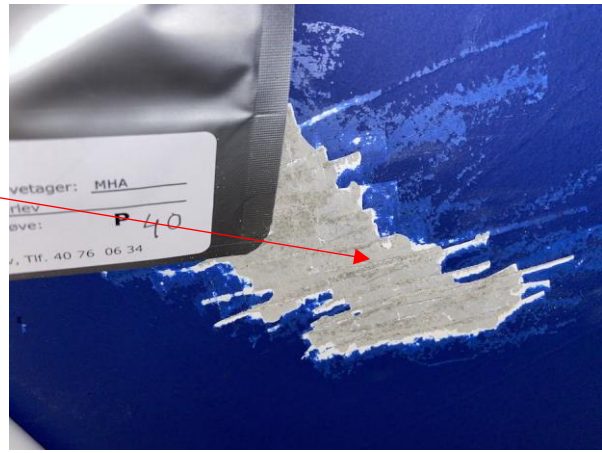
#114 P40

I malingsprøven udtaget fra betonloft i kælder (P40) er der konstateret indhold af PCB og tungmetaller svarende til forurenede affald.

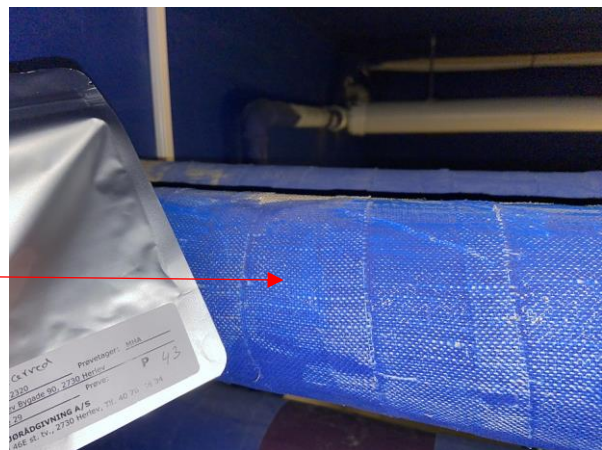
#120 P43

Der er konstateret indhold af PCB og/eller tungmetaller over grænseværdierne for farligt affald i maling på lærred omkring de isolerede rør og beholdere (P43 og P44). Der er desuden konstateret indhold af kort- og/eller mellemkædede chlorerede paraffiner i den udtagne prøve af malet lærred (P44).

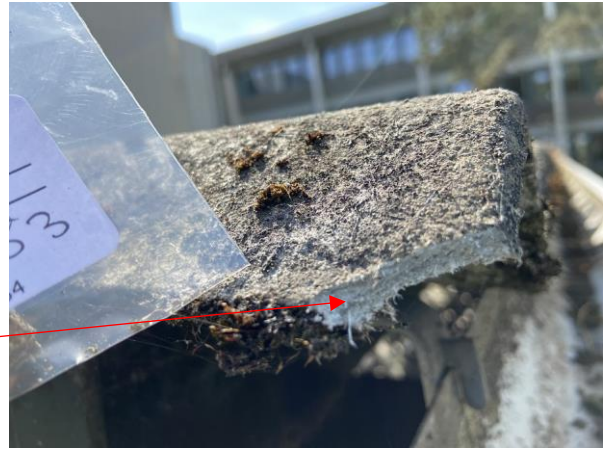
#140 P53

Der er i prøven fra bølgetagpladerne (fibercement) på bygning 3 (P53) konstateret asbest.

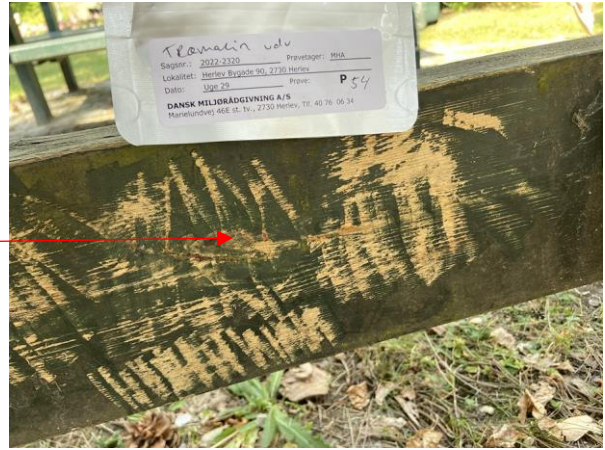
#142 P54

I prøven udtaget fra malet udvendigt træværk på bygning 3 (P54) er der konstateret indhold af arsen svarende til farligt affald. Indholdet vurderes at kan skyldes imprægnering af træværk og det vurderes, at der ikke kan foretages en gennemsnitsberegning og evt. nedklassificering af imprægneret træværk.

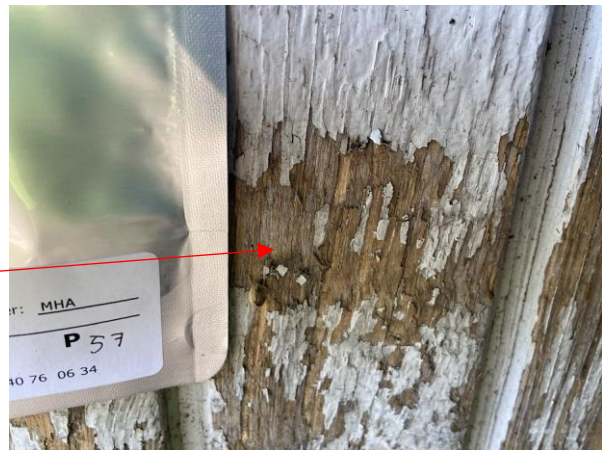
#148 P57

I én ud af tre udtagne prøver fra malet udvendigt træværk (P57) er der konstateret indhold af arsen og chrom svarende til farligt affald. Indholdet vurderes at skyldes imprægnering af træværk og det vurderes, at der ikke kan foretages en gennemsnitsberegning og evt. nedklassificering af imprægneret træværk. I de to andre prøver (P55 og P56) udtaget fra malet træværk er der konstateret PCB og/eller tungmetaller svarende til forurenede affald.

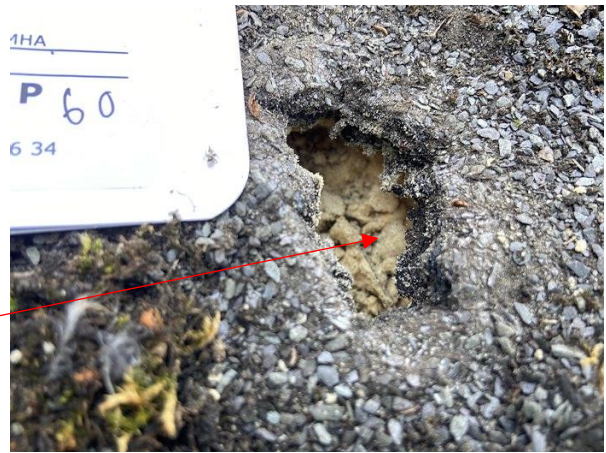
#154 P60

Der er ikke påvist asbest i prøverne fra tagpap (P59, P60 og P61), dog er der konstateret indhold af PAH'er (tjærestoffer) svarende til forurenede affald i alle udtagne prøver. Der er ikke foretaget dybe hultagninger i tagkonstruktioner for at undgå vandskader og det kan derfor ikke udelukkes, at der under den under tagpap konstaterede isolering forekommer enten klæb eller ældre lag tagpap som kan indeholde tjære og/eller asbest.

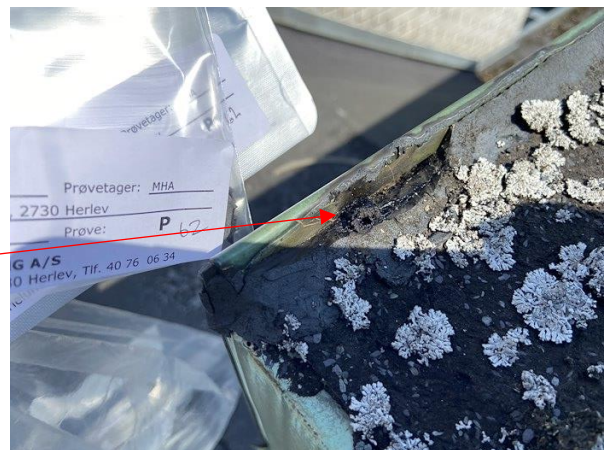
#158 P62

Der er konstateret indhold af PCB svarende til forurenede affald i én ud af tre udtagne prøver fra fuger udtaget ved taget (P62).

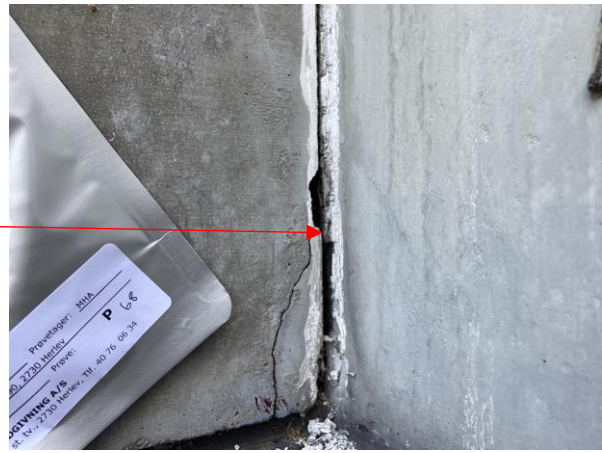
#170 P68

Der er konstateret indhold af PCB over grænseværdien for forurenede affald i fire ud af otte analyserede prøver fra fugemasse udvendigt på bygningen. I to prøver er der derudover konstateret indhold af PCB over grænseværdien for farligt affald (P68 og P69).

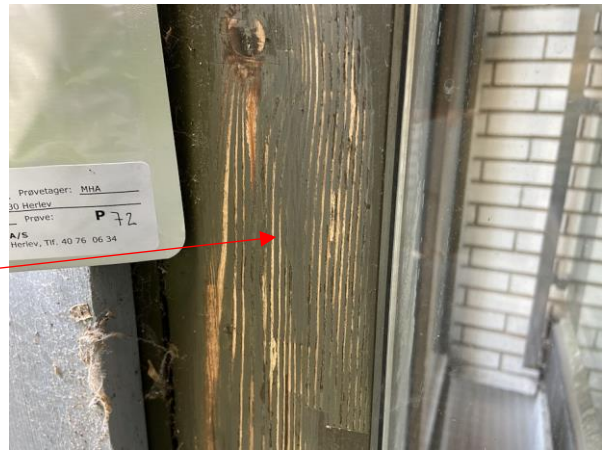
#178 P72

Der er i malingsprøven udtaget fra maling på dør (P71 og P72) konstateret indhold af PCB svarende til farligt affald. Det vurderes, at alle malede trædøre kan nedtages i hele stykker og bortskaffes som farligt affald med PCB til godkendt modtager.

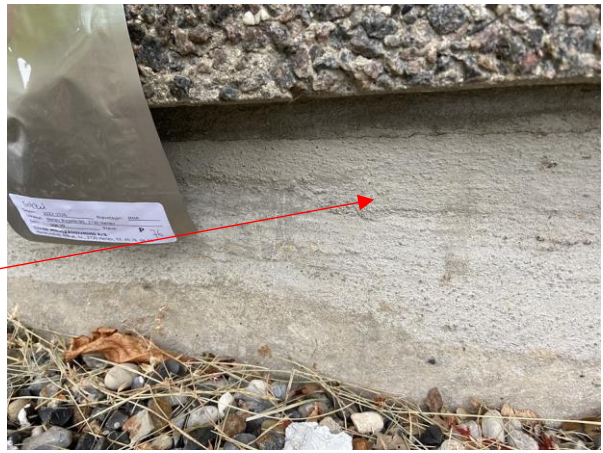
#186 P76

I prøven udtaget fra overfladebehandling på soklen (P76) er der konstateret indhold af cadmium svarende til forurenede affald.

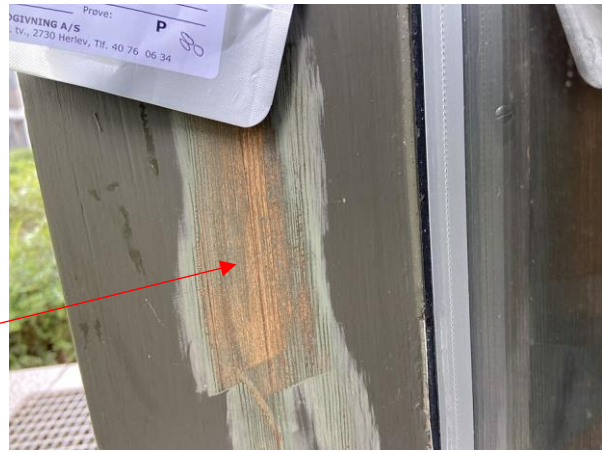
#194 P80

I én ud af tre udtagne prøver fra malet udvendigt træværk på bygning 1 (P80) er der konstateret indhold af chlorerede paraffiner svarende til farligt affald. I de to andre prøver (P70 og P82) er der konstateret PCB svarende til forurenede affald.
