RAPPORT VEDRØRENDE ORIENTERENDE MILJØUNDERSØGELSE AF BYGNING

Herlev Bygade 90, 2730 Herlev

Dato: 11-08-2022

DMR-sagsnr.: 2022-2320

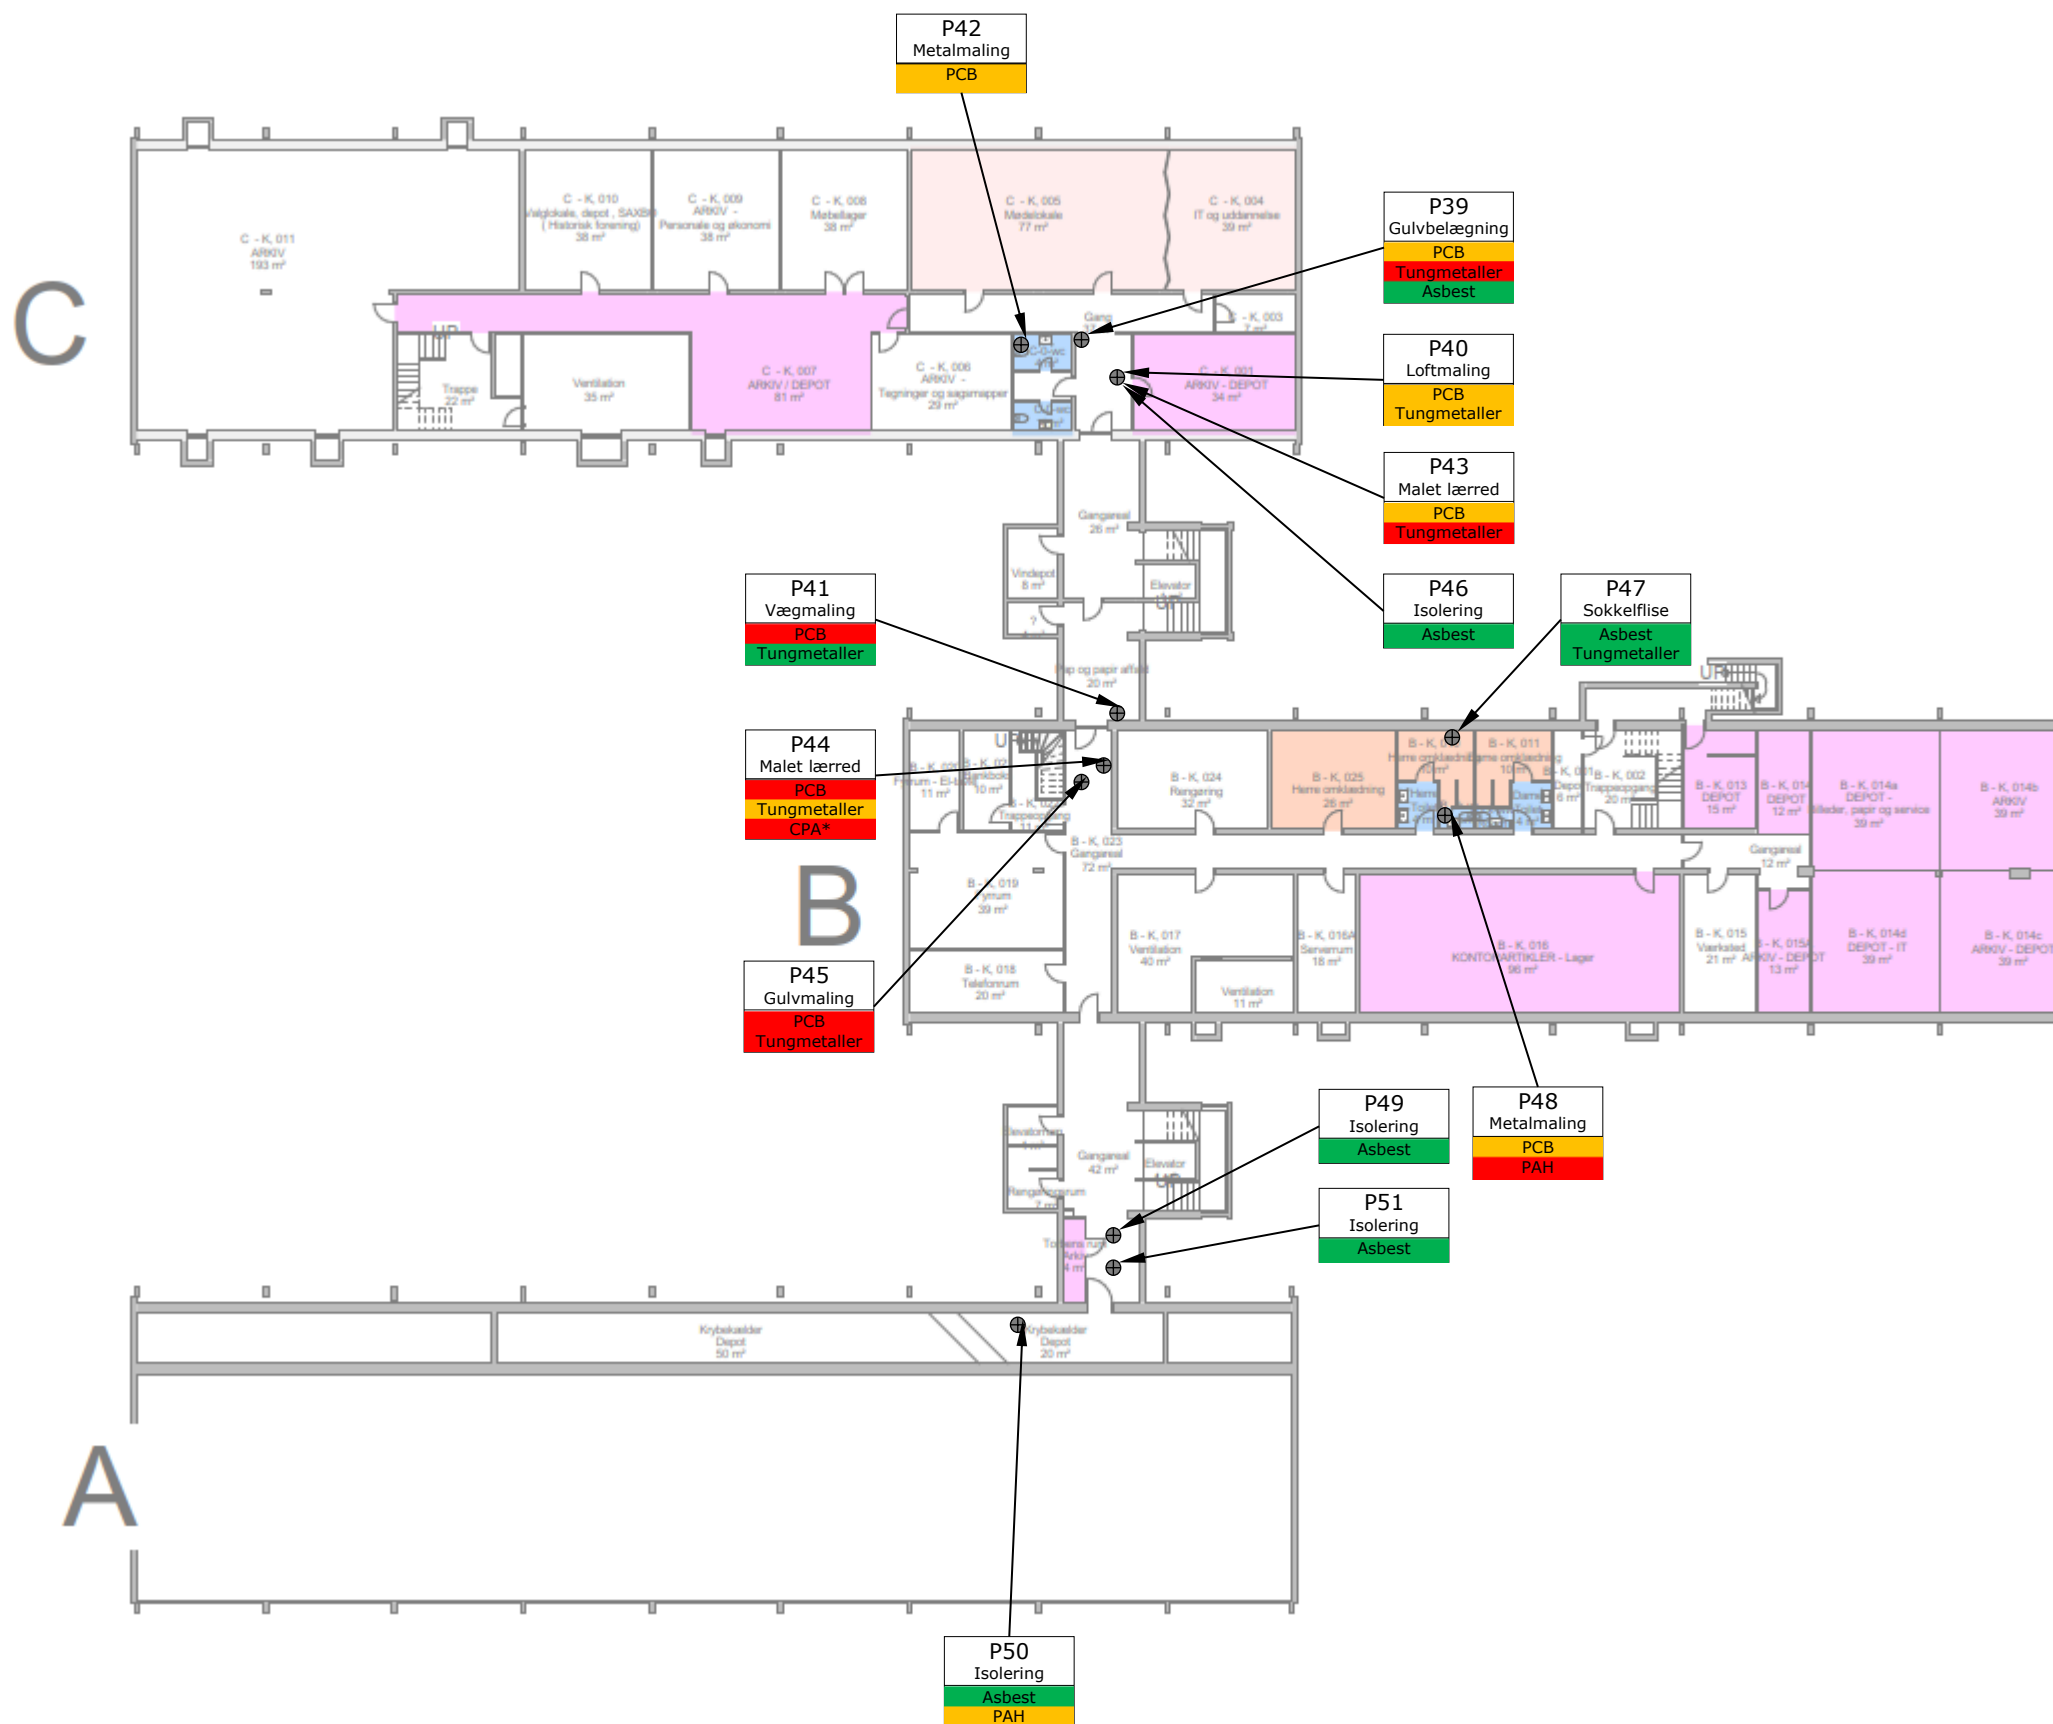
Kælderplan

Der er ikke konstateret asbest i de udtagne prøver af hvidt pulver i bøjningerne og t-stykker i kælderen (P49, P50 og P51).

Tilgængelige isolerede rørledninger er isoleret med ældre mineraluldsisolering og pap på lige stræk (P46) samt i nogle bøjninger (P50), hvori der ikke er konstateret asbest. Der er konstateret indhold af PAH over grænseværdierne for forurenede affald i pap omkring de isolerede rør (P50). Det vurderes, at alt lærred og pap kan nedtages uden forudgående afrensning og bortskaffes som forurenede affald.

Der er konstateret indhold af PCB og/eller tungmetaller over grænseværdierne for farligt affald i maling på lærred omkring de isolerede rør og beholdere (P43 og P44). Der er desuden konstateret indhold af kort- og/eller mellemkædede chlorerede paraffiner i den udtagne prøve af malet lærred (P44).

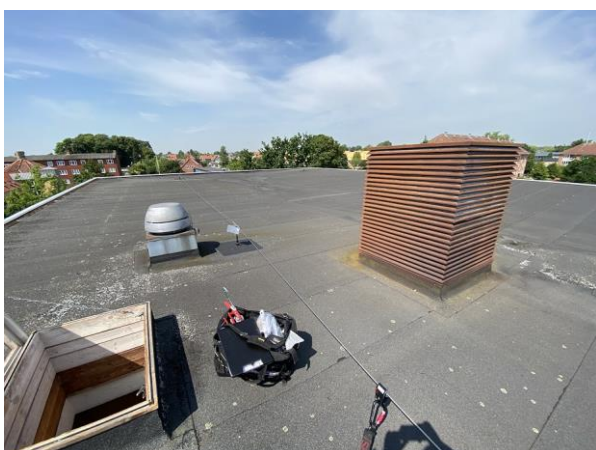
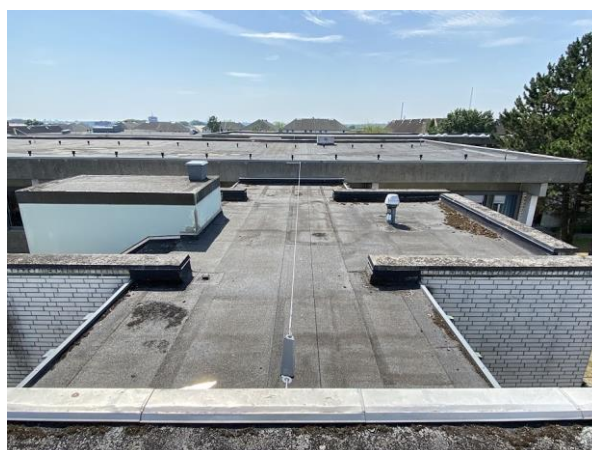
Der er ikke påvist asbest i prøverne fra tagpap (P59, P60 og P61), dog er der konstateret indhold af PAH'er (tjærestoffer) svarende til forurenede affald i alle udtagne prøver. Der er ikke foretaget dybe hultagninger i tagkonstruktioner for at undgå vandskader og det kan derfor ikke udelukkes, at der under den under tagpap konstaterede isolering forekommer enten klæb eller ældre lag tagpap som kan indeholde tjære og/eller asbest.

#13 Tag set fra øst.

#14 Tag set fra nord.

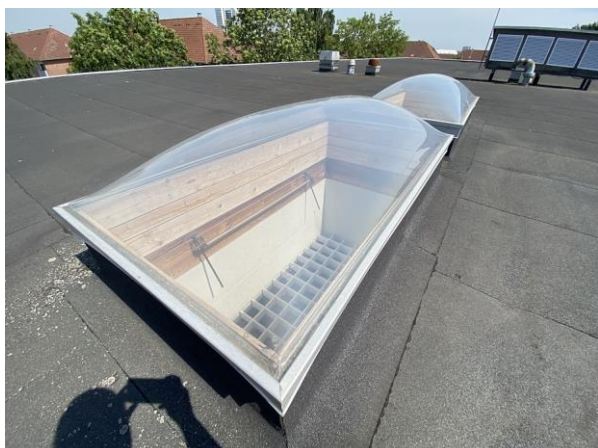
Der er konstateret 24 ovenlys. Det var ved besigtigelsen ikke muligt at prøvetage disse, og det kan ikke udelukkes, at disse ovenlys indeholder glasbånd med asbest eller PCB-holdige fuger.

#15 Ovenlys med træramme.

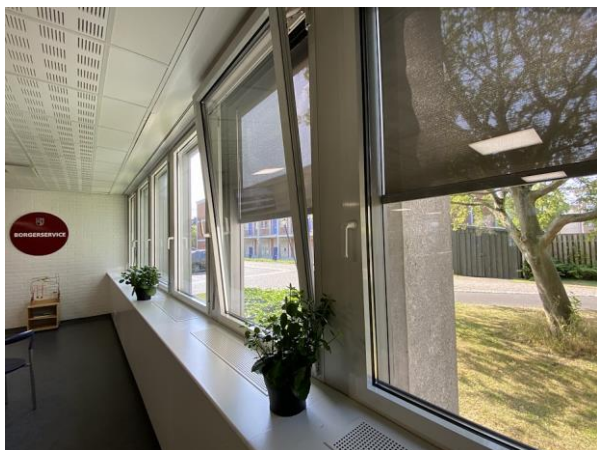
#27 Vindue mærkning D3-1094

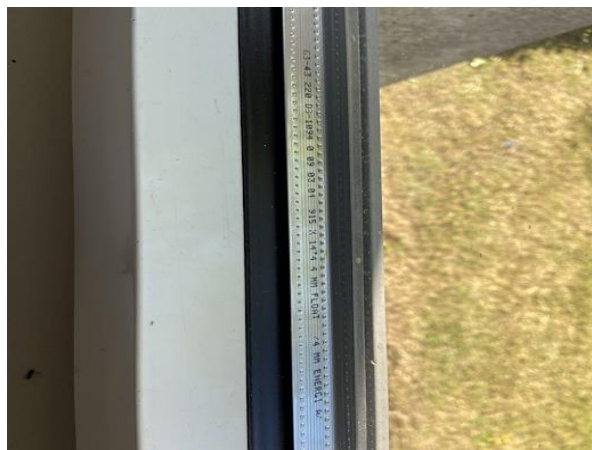
Der er konstateret forskellige vinduestyper. Ældre termovinduer isat med bløde fuger uden datomærkning og nyere termovinduer med datomærkning 09-03-2001 også isat med bløde fuger. Der kunne ikke konstateres dato- eller DS/EN-mærkning i de ældre termovinduer, hvorfor de må antages at stamme fra PCB-perioden (1950-1977) og potentielt indeholde PCB i både forseglingslim og glasbånd. Enkelte termovinduer i ældre vinduer er dog senere blevet skiftet. Alle vinduer er malede.

#28 D3-1094 (2001)

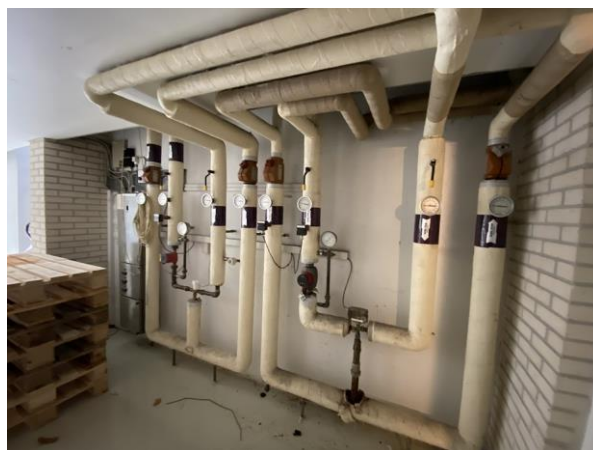
#32 Vandrør m. isolering og lærred.

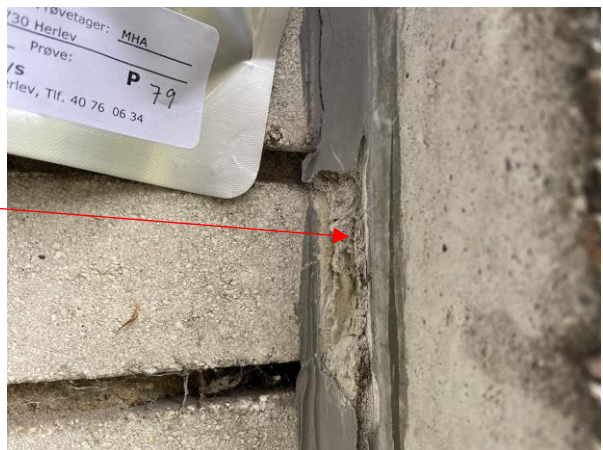
#192 P79

P79	Elastisk fuger	Udvendigt	Hvid elastisk fuger mellem murværk og facadeelementer.	2,6	-	I.a.	3,6	-	1	-	-	1,9	51	I.p.	I.a.
P81	Elastisk fuger	Udvendigt	Sort elastisk fuger om vinduer uden DS-mærkning.	0,66	I.s.	I.a.	11	-	5,1	4,1	-	2,8	5,7	I.a.	I.a.
Vægmaling															
P5	Vægmaling	2. sal	Hvid maling på murværk.	64	I.s.	I.a.	3,4	-	100	2,5	0,74	24	72	I.a.	I.a.
P13	Vægmaling	2. sal	Flere lag maling på stolpe.	99	I.s.	I.a.	80	0,21	33	300	11	20	350	I.a.	I.a.
P17	Vægmaling	2. sal	Flere lag maling på væv på maling på puds.	7,1	I.s.	I.a.	5,4	-	21	5,8	0,01	11	80	I.a.	I.a.
P21	Vægmaling	1. Sal	Hvid maling på murværk.	3,8	I.s.	I.a.	8,9	0,16	63	2,9	0,02	18	740	I.a.	I.a.
P35	Vægmaling	Stueplan	Hvid maling på puds.	39	I.s.	I.a.	4,5	0,075	15	2,2	7,1	7,1	220	I.a.	I.a.

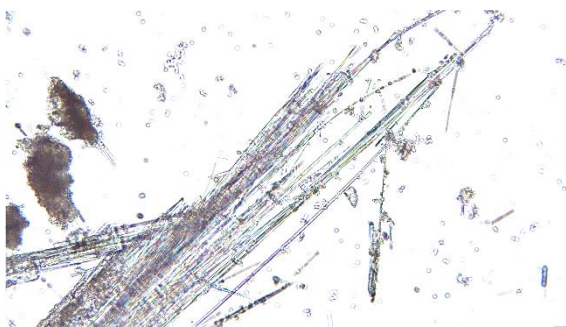
Prøvenr.	Prøve udtaget:	Asbestholdigt materiale
P8	Blå flise på klæb	Påvist
P10	Linoleum på klæb	Ikke påvist
P11	Brun linoleum på klæb	Ikke påvist
P14	Hvid flise på klæb	Ikke påvist
P15	Hvide fliser på klæb	Ikke påvist
P18	Terrazzogulv	Ikke påvist
P19	Beige linoleum på klæb	Ikke påvist
P20	Brun linoleum på klæb	Ikke påvist
P28	Grå linoleum på klæb	Ikke påvist
P30	Sort slagterlag under linoleum	Ikke påvist
P33	Blå linoleum på klæb	Ikke påvist
P34	Rødt støbegulv	Ikke påvist
P38	Lysegrå linoleum på klæb	Ikke påvist
P39	Grå linoleum på klæb	Ikke påvist
P46	Isolering på lige stræk	Ikke påvist
P47	Hvid flise på puds	Ikke påvist
P49	Kiseldur og mineraluld i rørbøjning	Ikke påvist
P50	Mineraluld og pap v. Bøjning	Ikke påvist
P51	Kiseldur og mineraluld i t-stykke	Ikke påvist

#1 Asbestfiber i P8 (400x forstørrelse).

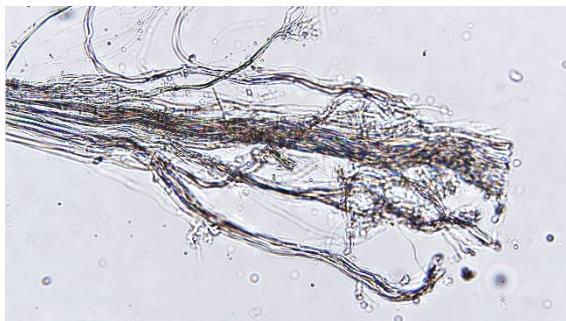
Prøvenr.	Prøve udtaget:	Asbestholdigt materiale
P53	Bølgeeternit	Påvist
P58	2 lag tagpap på klæb	Ikke påvist
P59	Tagpap	Ikke påvist
P60	Flere lag tagpap	Ikke påvist
P61	Flere lag tagpap med klæb	Ikke påvist
P62	Sort elastisk fuge på tag og kobber samling	Ikke påvist
P73	Grå fuge omkring dørparti	Ikke påvist
P74	Grå fliser på klæb	Ikke påvist

#1 Asbestfiber i P53 (400x forstørrelse).
